Röm. Kath. Hof- und Domkirche zum Hl. Ägidius Graz

Generalsanierung

Inhalt:

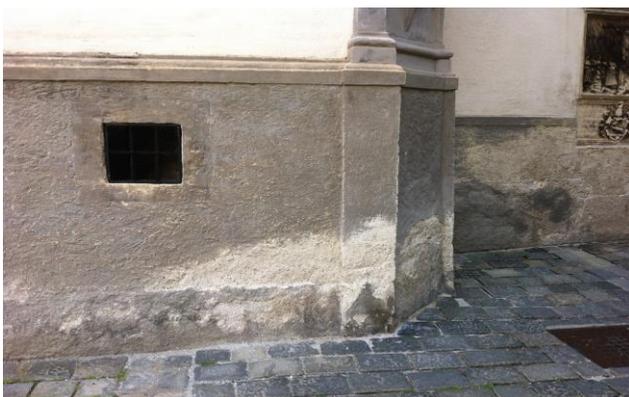
Deutlich erkennbar sind Putzschäden aufgrund von Salzbelastungen im Mauerwerk. Diese treten vor allem im Bereich der Putzergänzungen des „Landplagenbild“ von Thomas von Villach auf. Der Zustand der Wandmalerei erscheint als gut, aufgrund der vorgeetzten Verglasung konnte eine Überprüfung des Konservierungszustandes allerdings nicht genauer erfolgen.

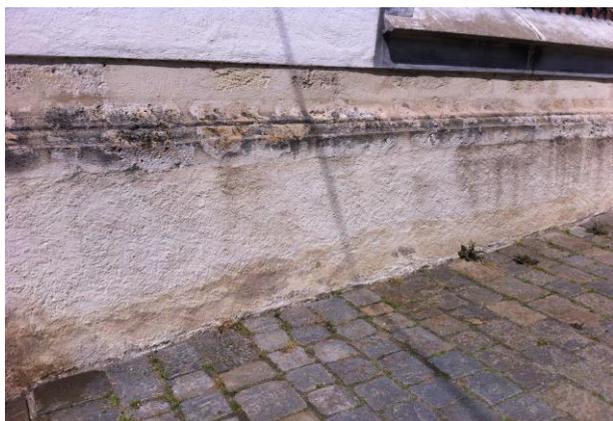
An der Südostseite finden sich einige Putzschäden im unteren Sockelbereich; das Rundbogenfenster der Sakristei weist einen Riss an der Fensterbank mit Anstrichschäden auf. Ein weiterer Riss ist an der Nordseite des Fensters zu sehen.

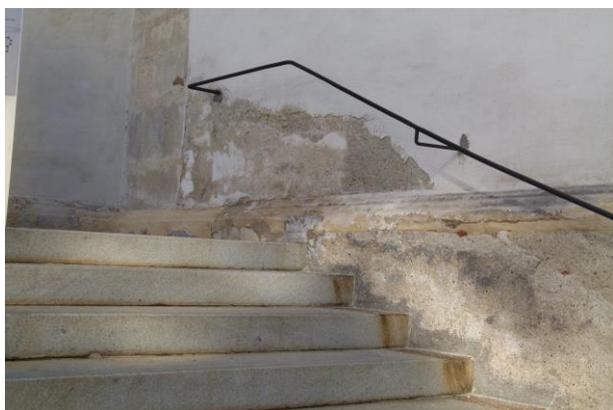
Am oberen Gesims sind fleckige Bereiche des Anstrichs zu erkennen, wahrscheinlich auf Grund undichter Stellen der Dachrinne. Einigen Putzschäden sind in der Ecke an der Südseite der Eingangstür zu finden, hier wurde ein Teil des Sockelputzes abgenommen.

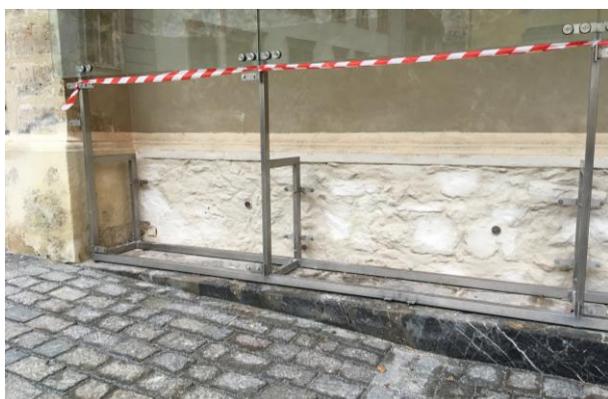
An der Südseite der Mater-Dolorosa-Kapelle sind Putzfehlstellen und Feuchtigkeitflecken im Sockelbereich nachweisbar. Weitere Putzschäden im Sockelbereich sind an der Westseite der Kreuzkapelle, sowie zu beiden Seiten am Südeingang; hier sind die Putzschäden bis zu der Verdunstungszone verbreitet. An der Ostseite und im unteren Bereich der Putzergänzungen des „Landplagenbildes“ sind verbreitete Putzschäden zu erkennen.

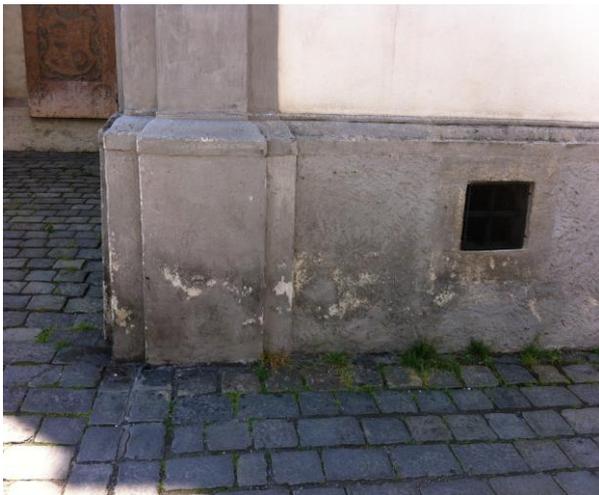
An der Nordfassade sind aufgrund schadhafter Dachrinnen einige Schäden am Gesims der Pest-Kapelle entstanden. Außerdem sind weitere Putzschäden im Sockel an der Nordostecke zu finden. Der graue Kalkanstrich der Fassung ist in einigen Bereichen abgewittert. Weitere Putzschäden sind am Eingang der Barbarakapelle und am oberen Gesimsabschluss zu sehen. Unterhalb des zweiten gotischen Fensters des ersten Obergeschosses ist eine auffällige Farbausbesserung zu sehen.

Nach erfolgter Überprüfung der Dachrinnen sind Putz- und Anstrichausbesserungen mit Kalkmörtel und Kalklasuren der beschädigten Gesimsbereiche erforderlich.

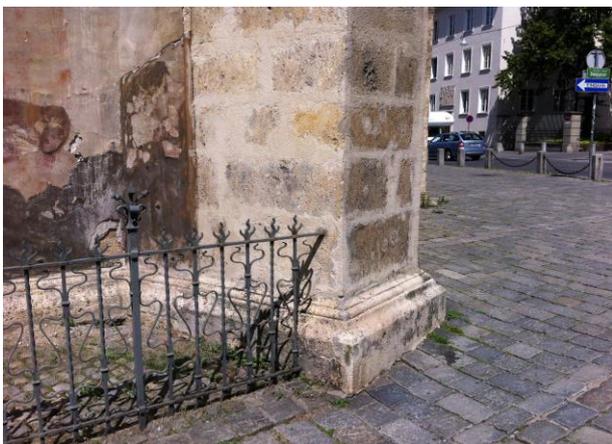
Der Konservierungszustand der Wandmalerei ist als sehr kritisch anzusehen, da mehrere Bereiche stark gefährdet sind und der Putz zahlreiche Hohlstellen aufweist. Die abgewitterte Oberfläche ist verschmutzt und fast unlesbar, es gibt Vergipsungen an der Oberfläche, weiters einige Farbspritzer und Verschmutzungen. Einige Nägel, die während einer letzten Fassadenrestaurierung für die Abdeckung angebracht wurden, wurden nicht abgenommen. Im unteren

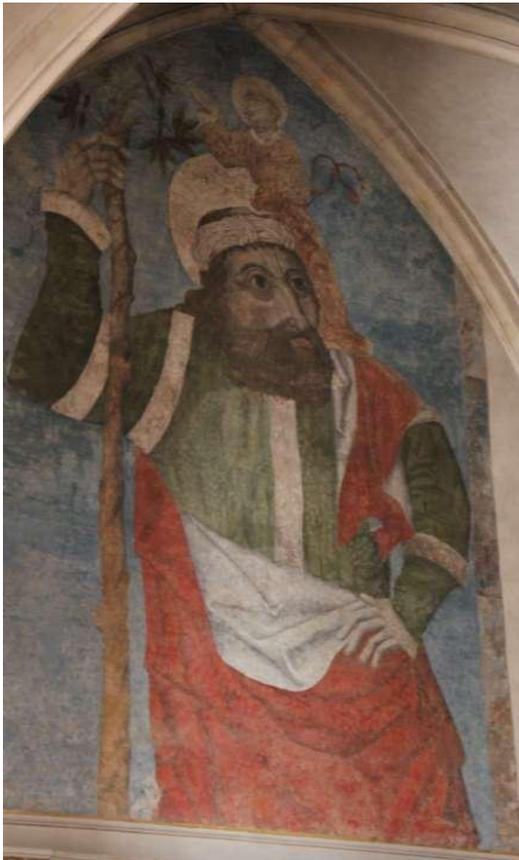
HI. Christophorus

Es gibt zahlreiche Beschädigungen und kleinere Fehlstellen im gesamten Bildbereich. Vom Bart abwärts sind zahlreiche Aufspitzungen, diese wurden bei der letzten Restaurierung gekittet und in Tratteggiotechnik ergänzt. Die Retusche der zahlreichen Aufspitzungen zeigen Abblätterungen, Farbfehlstellen und helle Ränder. Der Kopf des Heiligen ist gut erhalten, die Oberfläche im Hintergrund und beim Christusknaben ist hingegen stark reduziert. Im ockerfarbenen Kleid des Knaben ist ein rotes Brokatmuster, das wegen der starken Abblätterungen der Malschicht unlesbar ist.

- Trockenreinigung bzw. feuchte Reinigung der Oberfläche
- Festigung der Farbschollen und Fixierung der instabilen Malschicht
- Überprüfung und Konsolidierung der Risse und Hohlstellen
- Kittung der Risse und Fehlstellen mit Kalkmörtel ähnlich dem Original
- Retusche der Fehlstellen mit Aquarellfarben

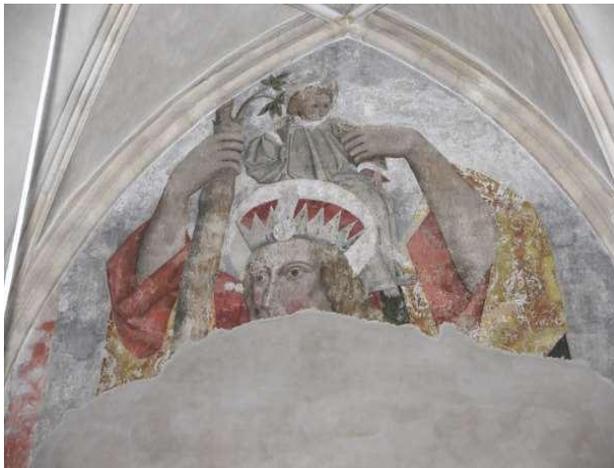
HI. Christophorus, Fragment

Die Oberfläche weist zahlreiche Abblätterungen der Malschicht und eine starke Reduzierung bzw. Veränderung der Retuschen der Fehlstellen auf, die in Tratteggiotechnik ausgebessert wurden. Die Retuschen der zahlreichen Aufspitzungen sind in mehreren Bereichen samt Kittung verloren, oder stark reduziert. Die seitlichen roten Rahmenleisten wurden bis zum Architrav der Kapellenöffnung kenntlich ergänzt. Das Brokatmuster der Ärmel weist zahlreiche Farbfehlstellen

- Trockenreinigung bzw. feuchte Reinigung der Oberfläche
- Festigung der Farbschollen und Fixierung der instabilen Malschicht
- Überprüfung und Konsolidierung der Risse und Hohlstellen
- Kittung der Risse und Fehlstellen mit Kalkmörtel ähnlich dem Original
- Retusche der Fehlstellen mit Aquarellfarben

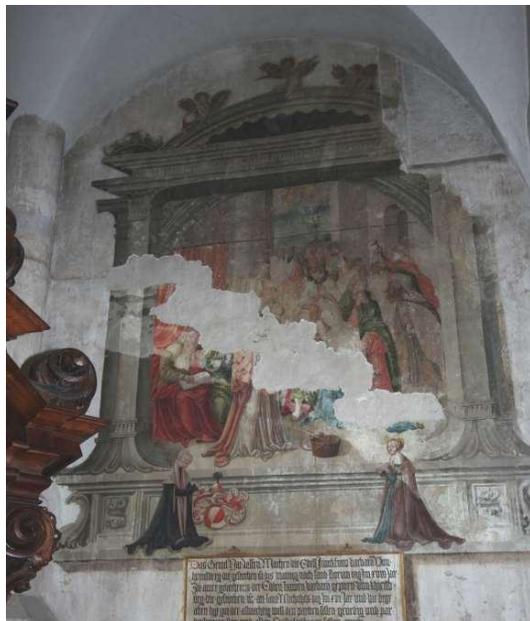
Marientod

Die Oberfläche ist mit vielen Spinnennetzen verschmutzt. Es gibt einige bräunliche Rinnsuren im mittleren Bereich. Einige Kittungen der Risse sind instabil. Die Wandmalerei ist in Fresco ausgeführt.

- Trockenreinigung der Oberfläche und der Wandfläche um die Wandmalerei
- Festigung der Farbschollen und Fixierung der instabilen Malschicht
- Überprüfung und Konsolidierung der Risse, Hohlstellen und alten Kittungen
- Kittung der Risse und Fehlstellen mit Kalkmörtel ähnlich dem Original
- Retusche der Fehlstellen mit Aquarellfarben
- Eventuelle Eintönung der großen Fehlstelle im mittleren Bildbereich

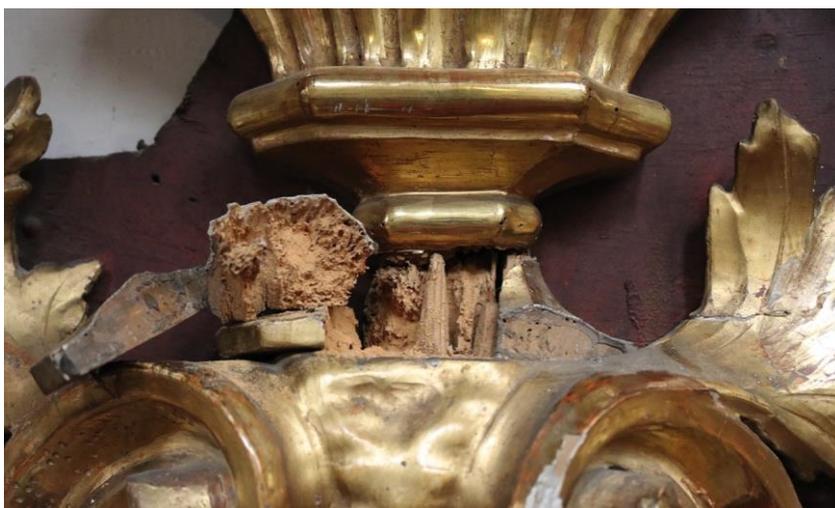
Das Trägermaterial der farblich gefassten und vergoldeten Objekte ist durch alten Holzwurmbefall massiv geschwächt (siehe folgende Abbildung),

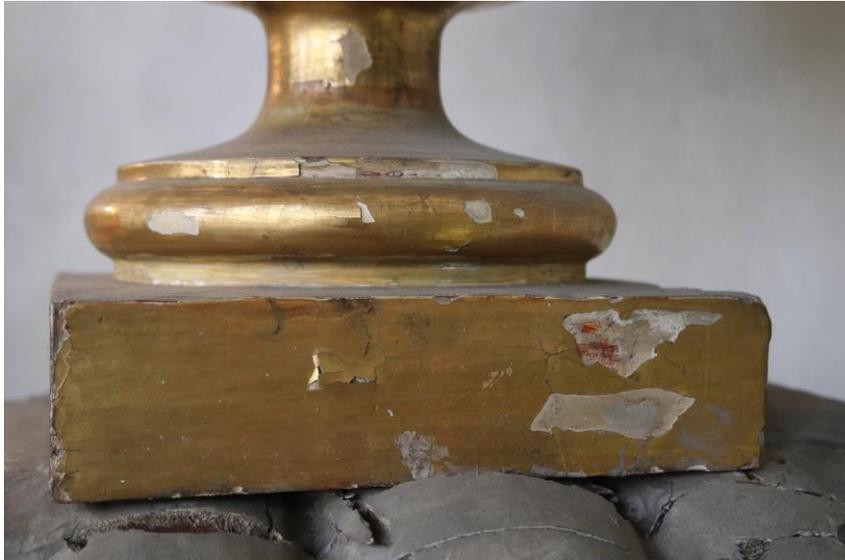
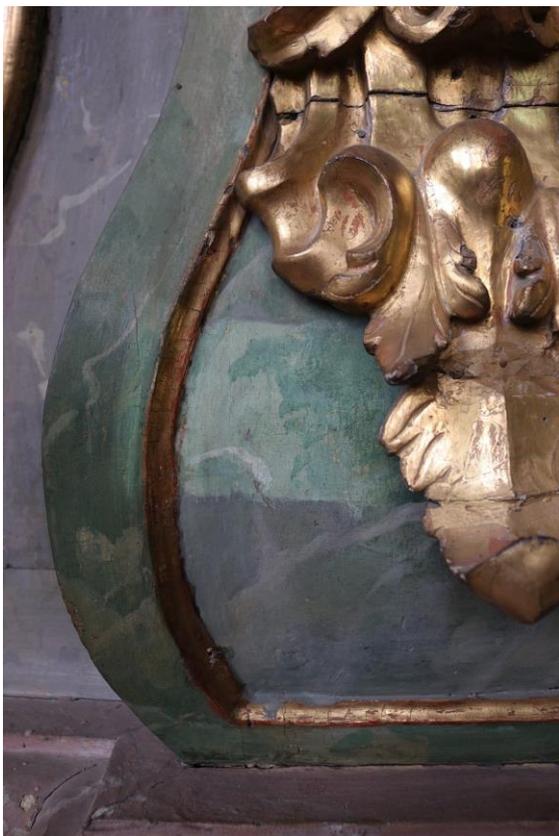
unzählige Abhebungen und Verluste der rezenten Fassung gewähren Einblick in darunterliegende Schichten (siehe folgende Abbildung).

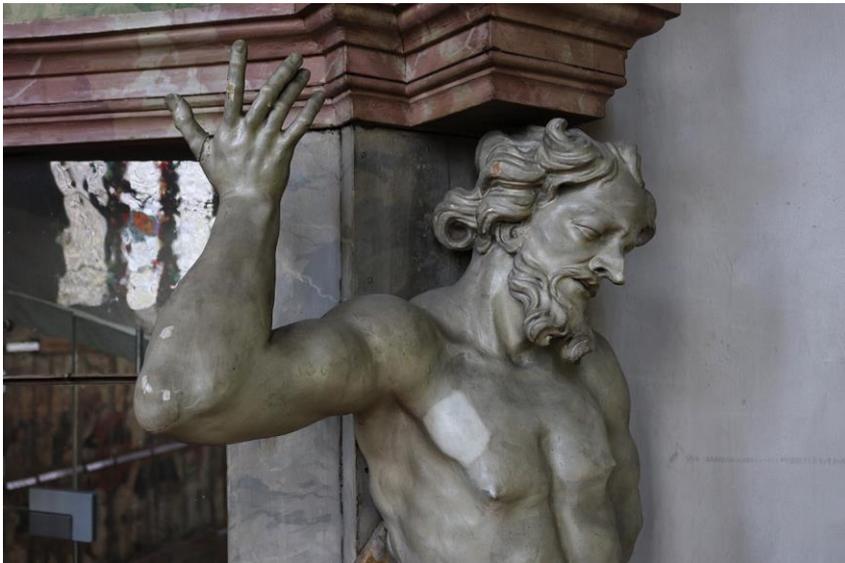
Die ursprüngliche, im Laufe der Jahrhunderte reduzierte Polimentvergoldung und Polychromie wurde im Zuge vergangener Restaurierungen mehrfach überarbeitet. Die barocke Marmorierung wurde seinerzeit wiederum freigelegt und die dabei reduzierte Substanz wurde weit über die erforderlichen Maße retuschiert. Das daraus resultierende und zusätzlich verschmutzte Erscheinungsbild dokumentiert die folgende Abbildung.

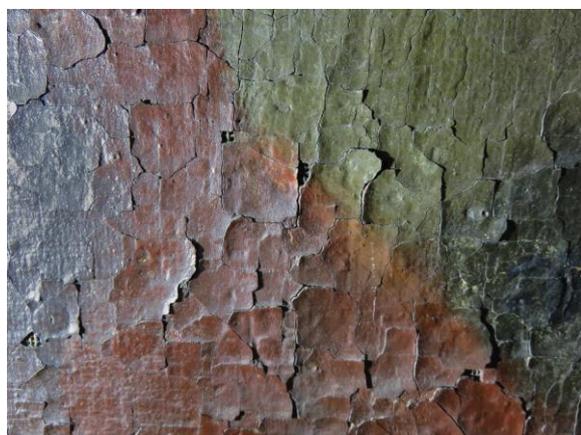
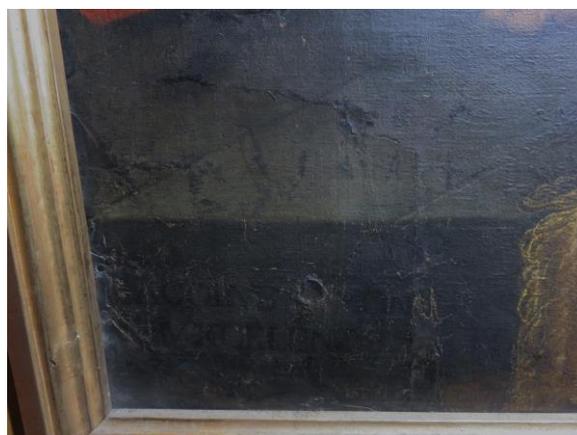
Ein Großteil der untersuchten Gemälde weisen ebenfalls alterungs- und überarbeitungsbedingte Veränderungen und mechanisch zugefügte Schäden an der ursprünglichen Substanz auf (siehe folgende Abbildungen).

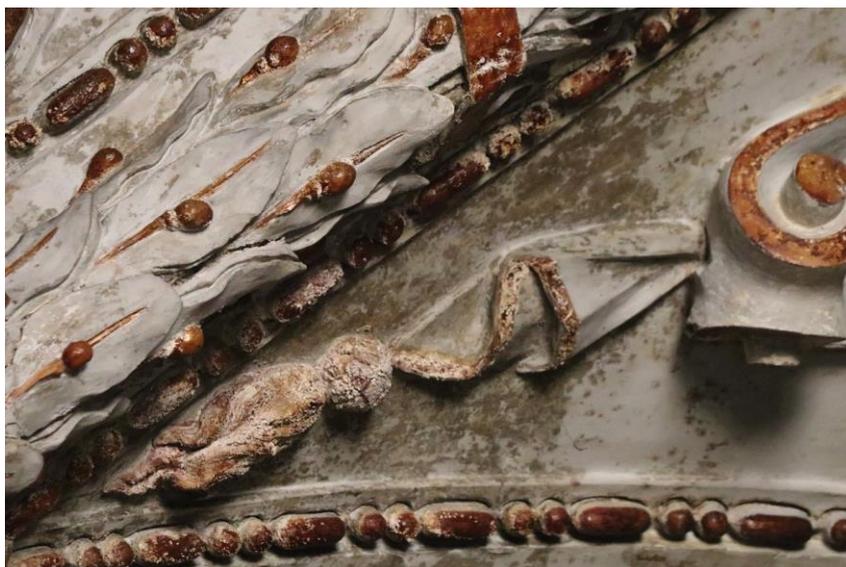
Die Stuckverzierungen in der Franz Xaver-Kapelle waren ursprünglich, wie im Zuge der Schichtenuntersuchung nachgewiesen, mit einer Zwischengoldauflage veredelt und sind rezent mit Schlagmetall vergoldet, jene der Kreuzkapelle sind hingegen im Vorbereitungsstadium einer Neuvergoldung stehen geblieben und außerdem durch Feuchtigkeitsschäden stark in Mitleidenschaft gezogen (siehe folgende Abbildung).

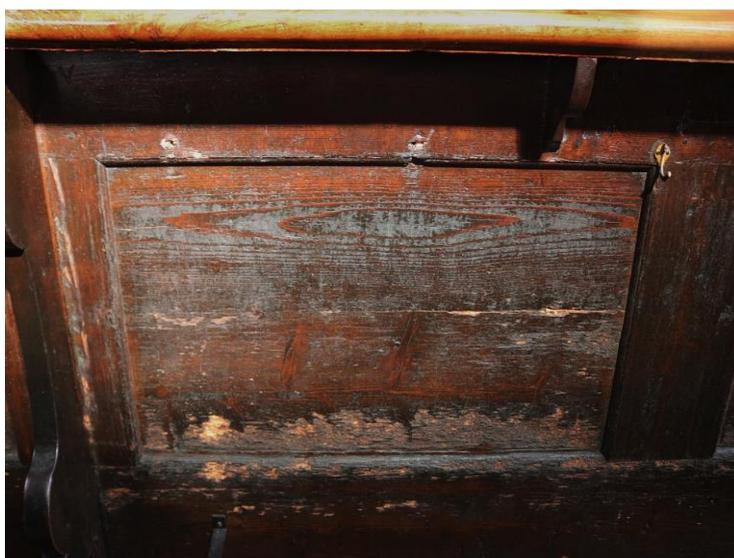
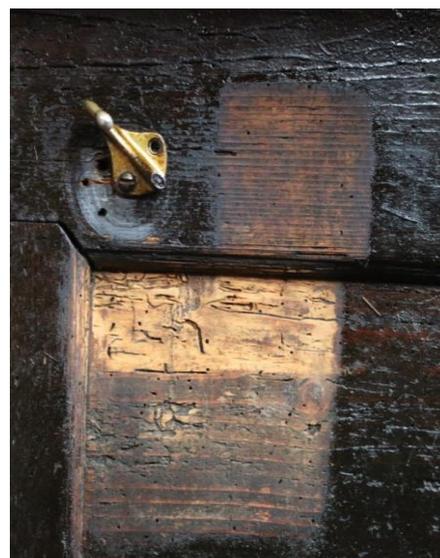
Substanzverluste durch alten Holzwurmbefall, Gebrauchsschäden, tiefgreifende Überarbeitungen und zu gut gemeintes Aufbringen von Pflegeschichten (siehe folgende Abbildungen) erfordern auch beim Gestühl allumfassende konservatorische und restauratorische Maßnahmen.

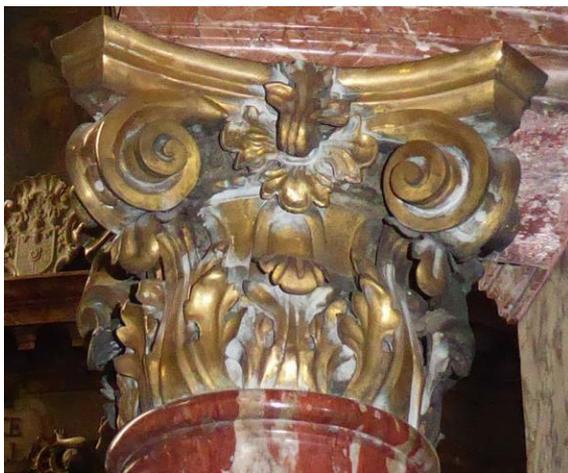
Johann-von-Nepomuk-Altar,
Kapitell Weiße Putzmittelreste in den Tiefen

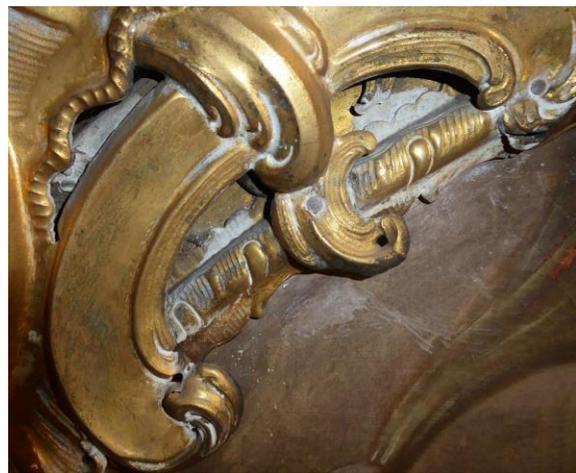
Ignatius-Altar, oberer Rahmen

Die Vergoldung ist auf den Höhen geschädigt, d. h. aufgrund zahlreicher Reinigungsmaßnahmen nicht mehr vorhanden. Deutlich wird, dass die Vergoldung der leichter zugänglichen unteren Metallbestandteile von Altären durch die häufigeren Reinigungsmaßnahmen stärker berieben ist, als die unzugänglichen Bestandteile im oberen Bereich.

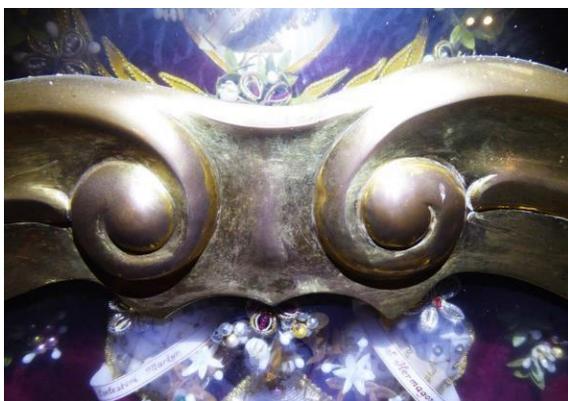
Links: Hochaltar, Reliquiare
Die Vergoldung auf den Höhen ist aufgrund zahlreicher Reinigungsmaßnahmen abgetragen.
Rechts:
Sakramentsaltar – Basis, die Vergoldung ist berieben

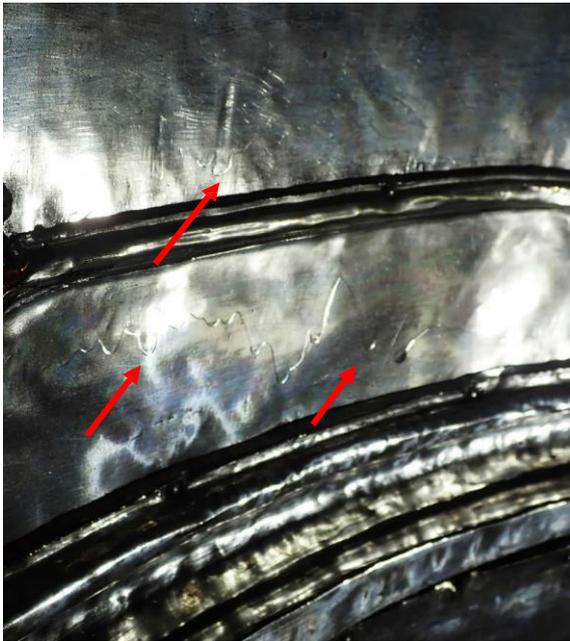
Mater-Dolorosa-Kapelle, Altaraufsatz
Rinnspuren in der Lackierung

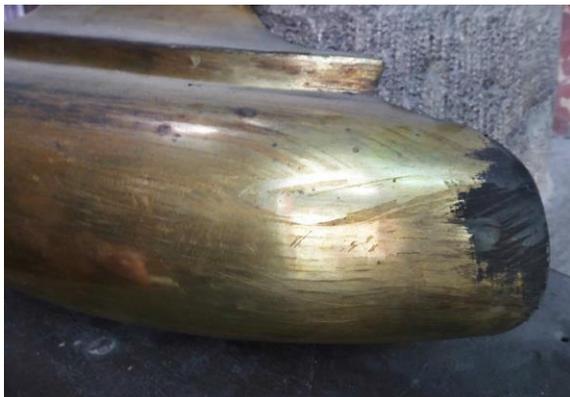
Links: Säulenbasis, streifige Lackierung
Rechts: Kapitell, Mittelrosette, unvollständig aufgetragene Lackierung führt zur Ausbildung dunkler Bereiche

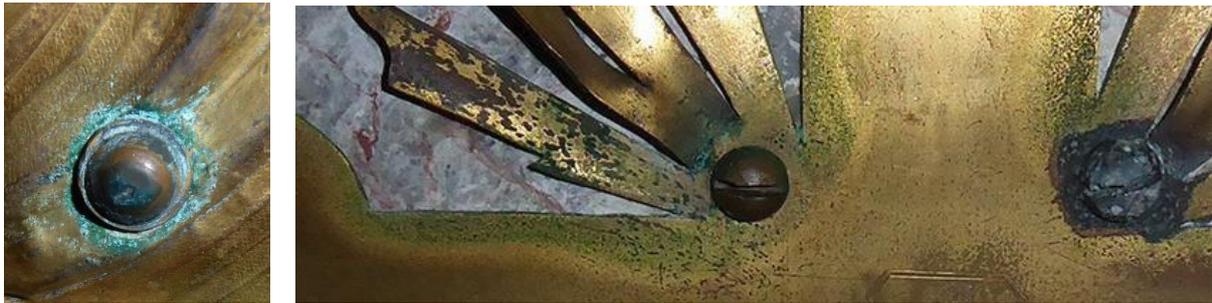
Details Sakramentsaltar – Stipes

Korrosionsauflagen befinden sich hauptsächlich um Montagebereiche von Schrauben, die grünen Ausblühungen sind auf Reinigungsmaßnahmen mit aggressiven Reinigungsmitteln zurückzuführen.

Links: Um den Nagel aufliegende Korrosionsprodukte

Rechts: Wenige grünliche Auflagen auf der Fläche

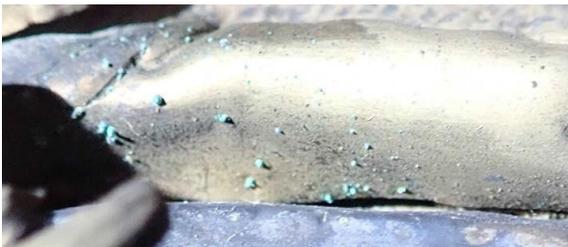
Punktuell ausgebildete Korrosionsprodukte

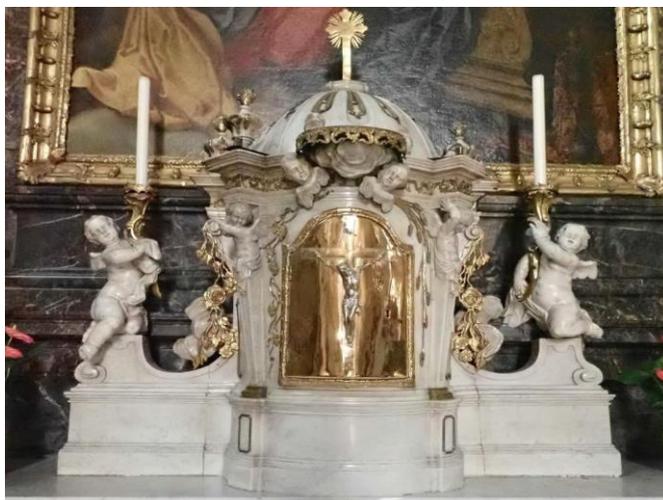
Tabernakel Sakramentsaltar

Es sind zahlreiche Fehlstellen zu verzeichnen. Am Auffälligsten sind die Fehlstellen an den Tabernakeln von Ignatius- und Sakramentsaltar. Die Fehlstellen schmälern den Gesamteindruck deutlich.

Aus Gründen der Lesbarkeit und des geschlossenen Gesamteindruckes der Objekte sollten Fehlstellen im Sichtbereich ergänzt werden. Dies betrifft vor allem alle Altäre und die Ausstattung der Kapellen und hier besonders die stark geschädigten Tabernakel von Sakraments- und Ignatius-Altar.

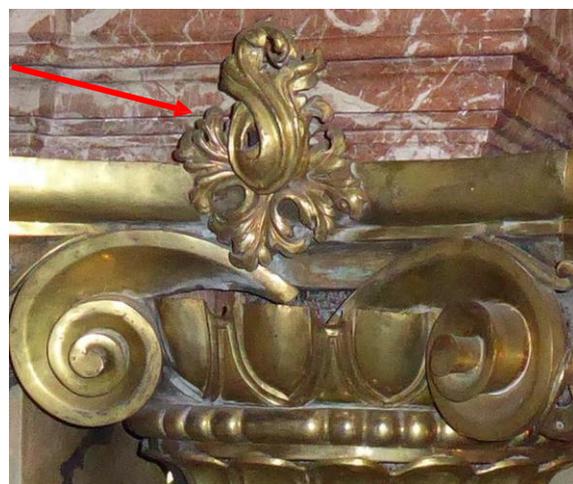
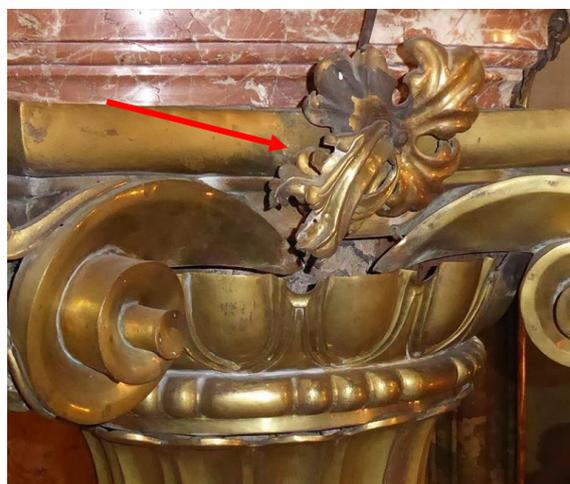
Hochaltar, Kapitelle - Mittelrosette, unzureichendes montiertes Teilstück
Links: Ausreichend fixiert

Rechts: Mangelnde Montage, Mittelstück, ab gesunken

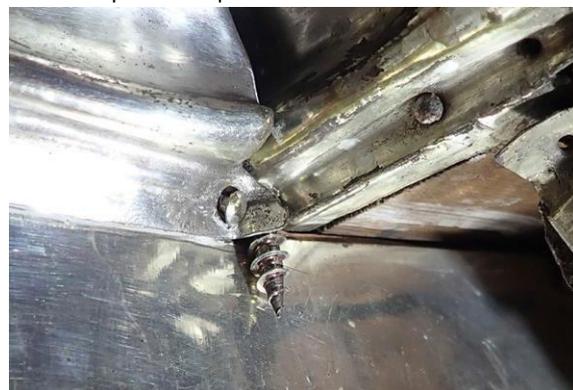
Mater-Dolorosa-Kapelle, Altaraufsatz
Zu lange sekundäre Holzschraube

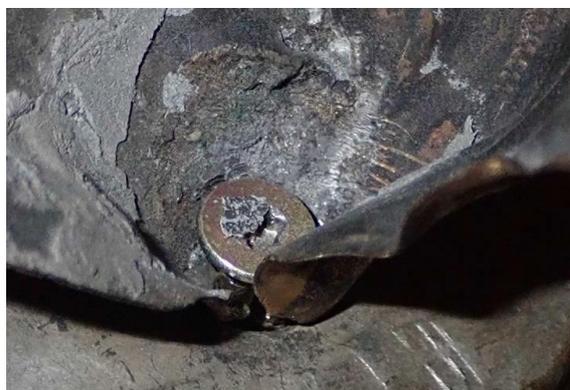
Mater-Dolorosa-Kapelle, Altaraufsatz; Fixierung
Der Flamme am Vasenkörper mit sekundärer
Schraube

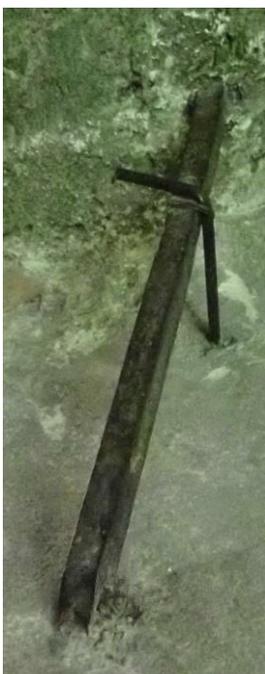
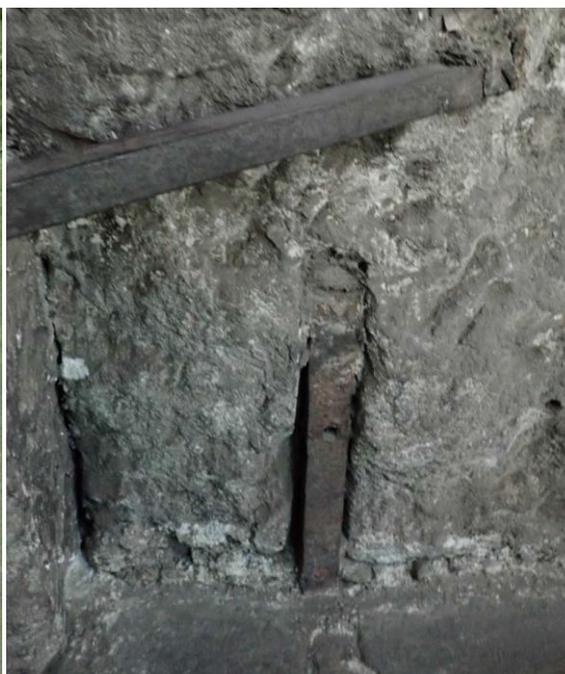
Hochaltar schmiedeeiserne Halterungen

Die schmiedeeisernen Oberflächen sind nur wenig korrodiert. Die Eisenkorrosionsprodukte liegen dünn und flächig auf, lediglich zur Wandanbindung hin sind sie etwas stärker ausgebildet.
