Röm. Kath. Hof- und Domkirche zum Hl. Ägidius Graz

Generalsanierung

Inhalt:

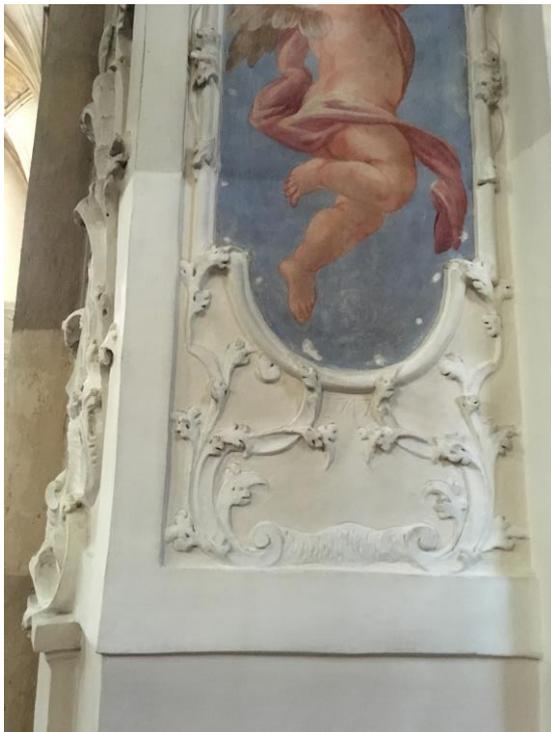
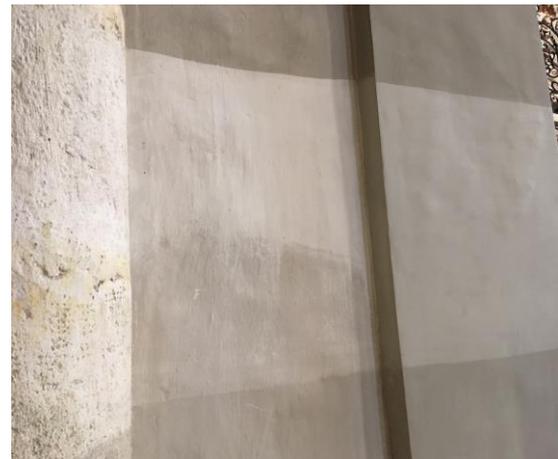
Die Oberfläche ist stark verschmutzt und übermalt, in einigen Bereichen sind die Konturen nachgezogen und es gibt großflächige Ergänzungen der Fehlstellen. Es gibt zahlreiche Farbfehlstellen durch Abblätterung der Malschicht und abkreibende Pigmente.

An den Rippen wurden bei der letzten Restaurierung mehrere Verstärkungen eingebaut, die stabil sind.

In einigen Bereichen der Nullflächen sind aufgrund von Wasserinfiltrationen Feuchtigkeitsschäden entstanden.

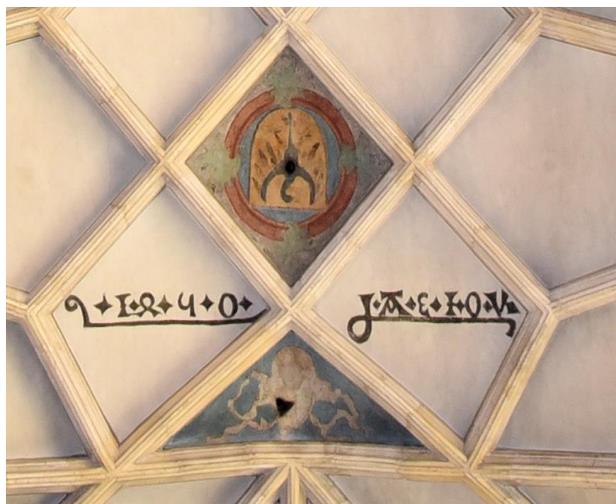
Die bemalten mittleren Felder scheinen aufgrund des stark verschmutzten Hintergrundes von den anderen Gewölbefeldern abgesetzt zu sein - im Vergleich zu dem helleren Farbton der Nullfläche der Gewölbefelder.

Bei der Restaurierung ist die Nullfläche der Gewölbefelder an die gereinigten Hintergrundfarben der bemalten mittleren Felder abzustimmen.

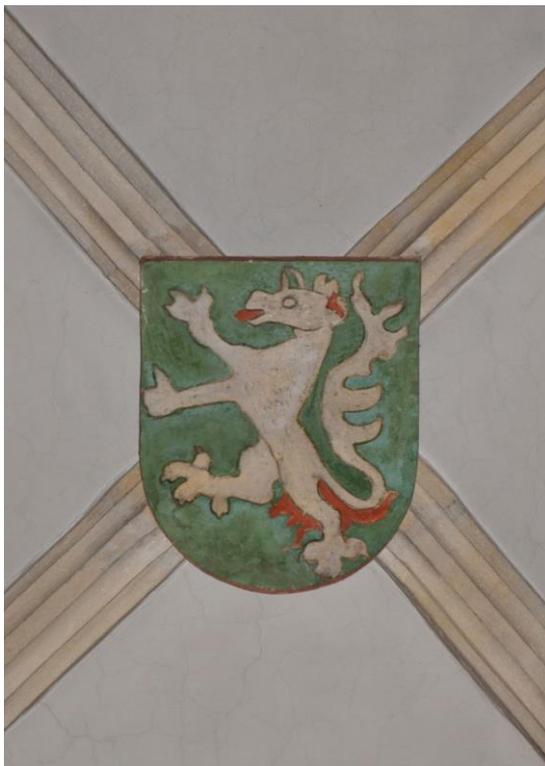
Die als Wappenschilde gestalteten Schlusssteine im Mittelschiffgewölbe wurden 1931 und 1963 gänzlich übermalt.

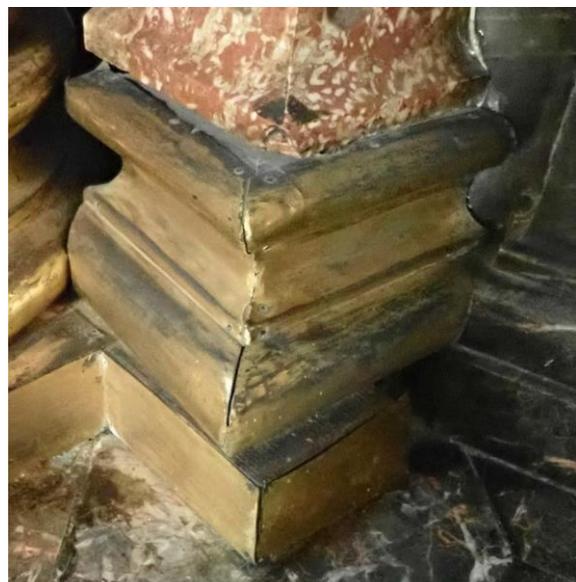
Bei der letzten Restaurierung wurde die Oberfläche der Silber- und Buntmetall-Objekte lackiert. Dieser Schutzlack wurde z. T. unvollständig aufgetragen, sodass sich unregelmäßig Flecken ausgebildet haben, die das Gesamterscheinungsbild schmälern. Der Lack trägt häufig Rinnspuren

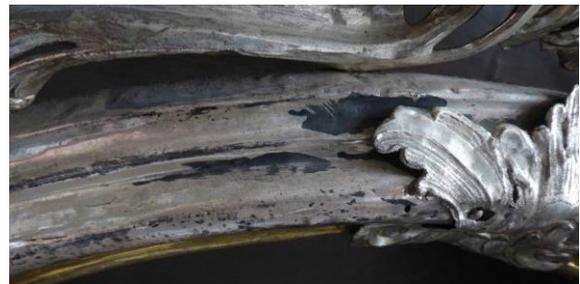
Pestkapelle, Silberrahmen: Dunkle Sulfidflecken auf der Oberfläche

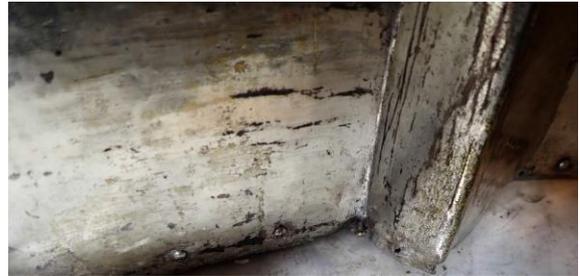
Mater-Dolorosa-Kapelle, Altaraufsatz
Rinnspuren in der Lackierung

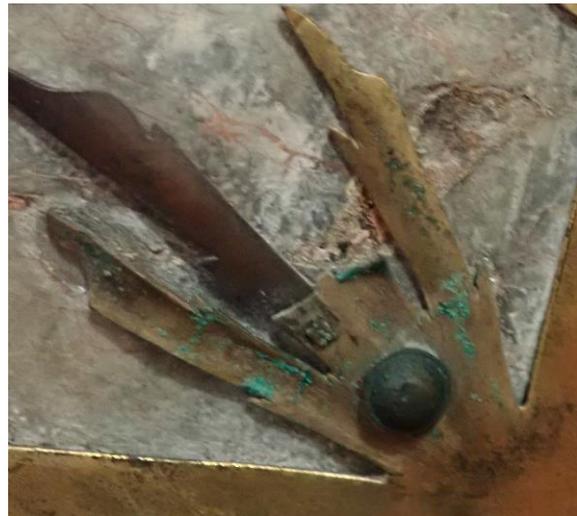
Punktuell ausgebildete Korrosionsprodukte

Oben: Kreuzkapelle – Rahmen

Rechts: Ignatius-Altar, Stipes

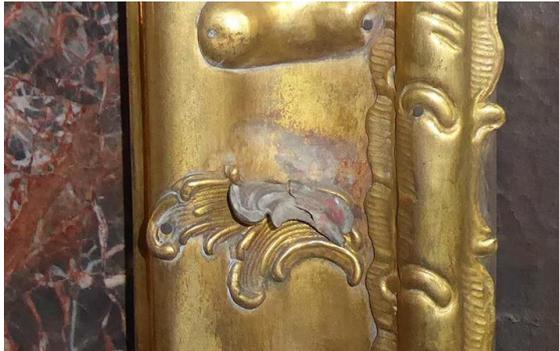
An jedem Metallbestandteil finden sich Deformierungen unterschiedlicher Ausprägung.

Links: Ignatius-Altar, Oberer Rahmen
Umgeknicktes Zierteil

Rechts: Mater-Dolorosa-Kapelle Altaraufsatz,
Vasen: Deformierungen am Vasenkörper
und an den vergoldeten Zierleisten

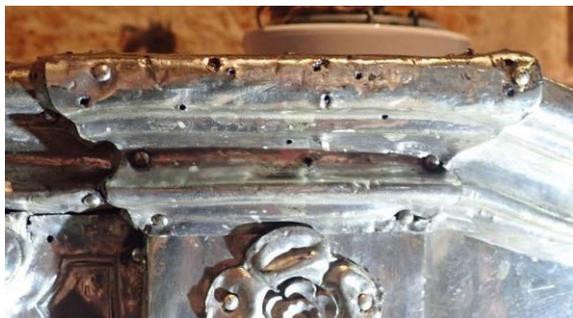
Die Montagesituation ist zum größten Teil unzureichend. Appliken und Verkleidungen wackeln, es fehlen zahlreiche Nägel. Einige Bestandteile sind am entsprechenden Altar lose beigelegt.

Mater-Dolorosa, Altaraufsatz
Viele unbesetzte Montagelöcher

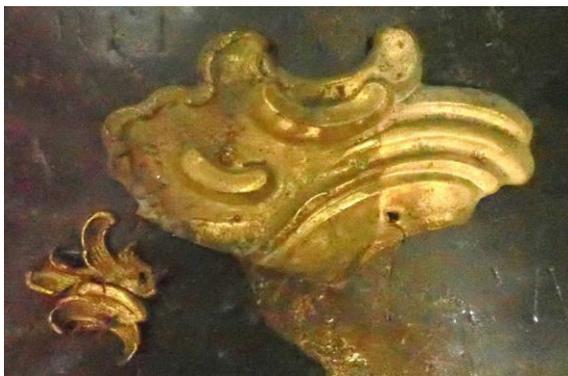
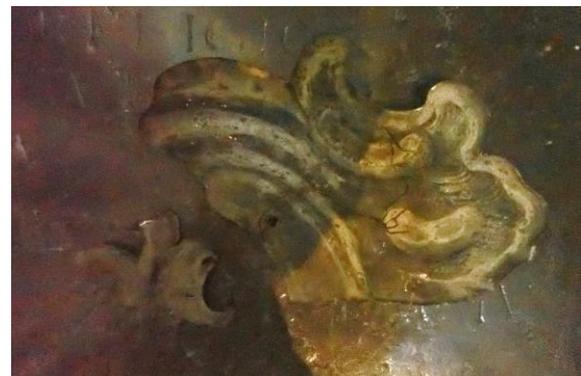
Am Sakramentsaltar befinden sich fünf lose gesicherte Metallteile

Schau- und Rückseite von zwei losen Bestandteilen

Links unten: Zierblatt der Rahmung des oberen Rahmens bzw. Altarbildes Sakramentsaltar

Rechts oben: Vermutlich Teilstück der Rahmung der Mittelkartusche mit Inschrift (Sakramentsaltar)

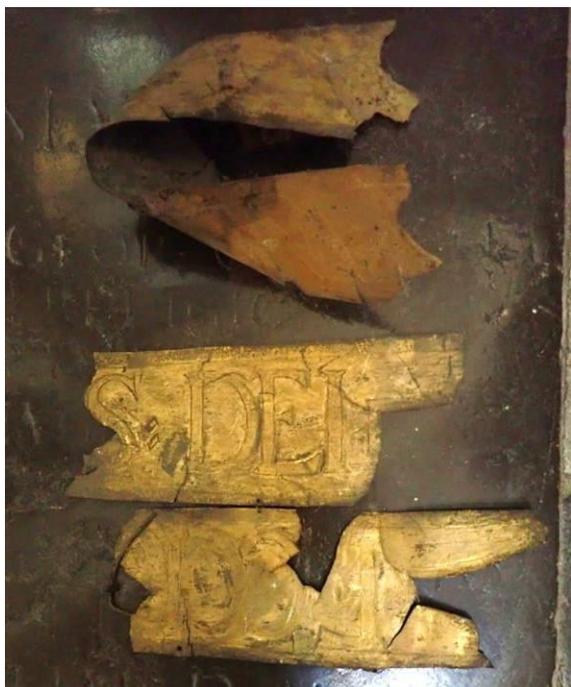
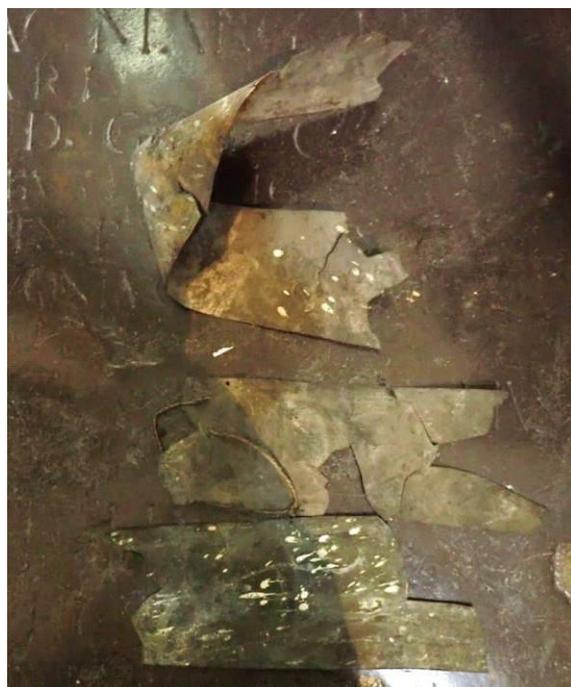
Teile eines beschrifteten Banners „ECCE AGNUS DEI“, Schau- und Rückseite
Die drei Bruchstücke weisen Anschlüsse auf, sie können der Plastik Johannes der Täufer am Sakramentsaltar zugeordnet werden. (Vgl. Punkt „Sakramentsaltar und Ignatius-Altar“)

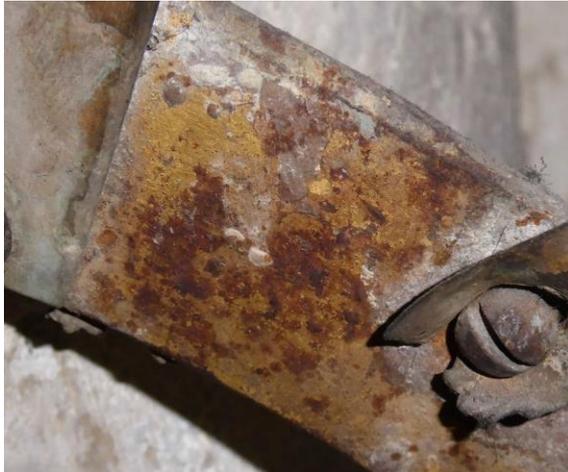
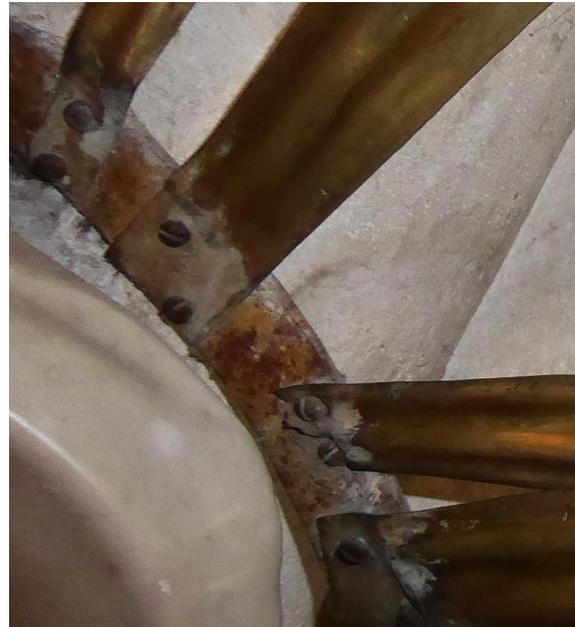
Aloisius-Altar – Strahlenkranz

Gefasste Eisenoberflächen sind mäßig korrodiert, die z. T. ausgeplatzte Fassung partiell von Eisenkorrosionsprodukten durchsetzt.

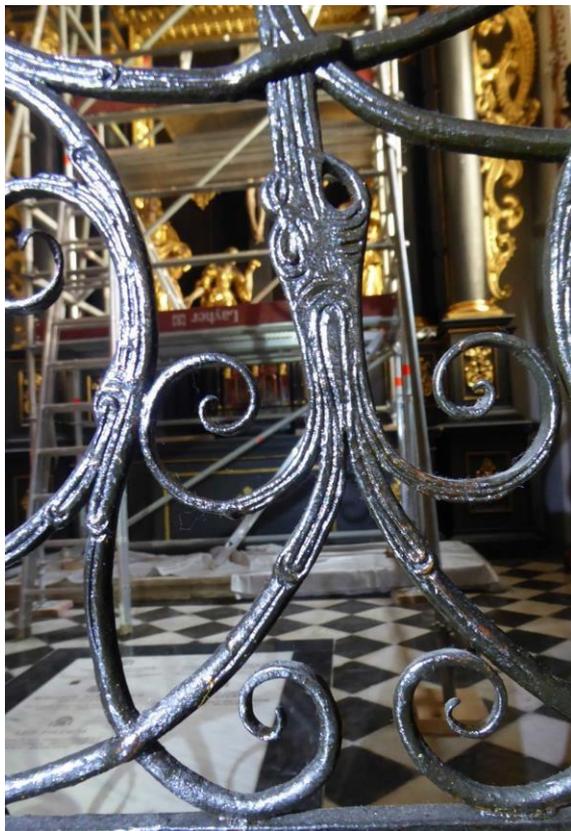
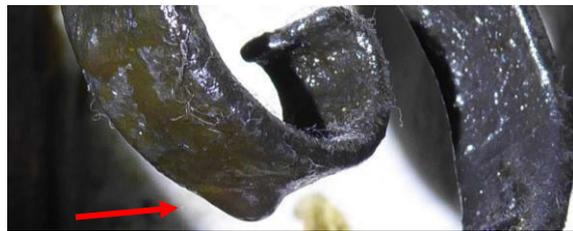
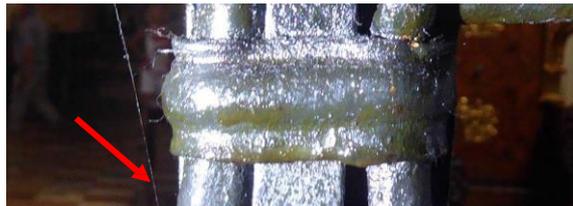
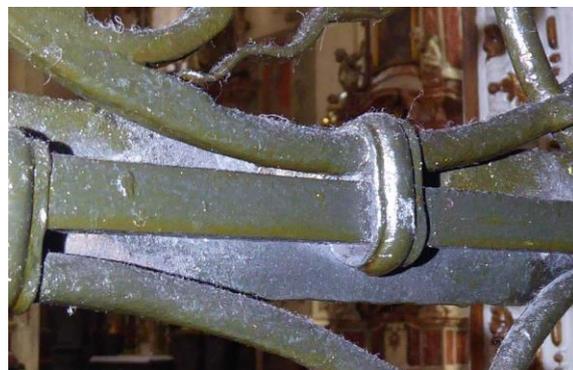
Beispiele Gitter Kreuzkapelle:

Die Oberfläche der Gitter wurde in zahlreichen Pflegemaßnahmen mit einem trocknenden Öl eingelassen. Das dick aufgetragene Öl ist an Unterkanten zusammengeronnen und wulstig verhärtet. An auslaufenden Spitzen und Schwüngen bildeten sich Tropfen. Das Öl war zum Zeitpunkt der Befundung nicht ausgehärtet, glänzend und klebrig. Staub und Verschmutzungen haften an der klebrigen Oberfläche.

Auffällig ist die vollkommene Verfremdung der Gitter durch das Nachdunkeln des Ölanstriches. Die farblich differenzierte Farbgestaltung des Gitters auch in den Überfassungen ist nicht mehr erkennbar.

Links: Glänzende, vollkommen verschwärzte Oberfläche

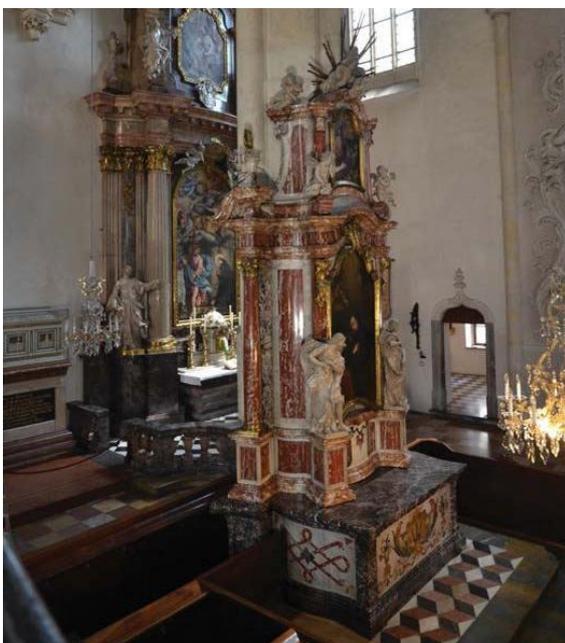
Aloisius-Altar

Ebenso ist der Erhaltungszustand dieses Altares, wie sein Gegenstück grundsätzlich als gut einzustufen. Der Architekturaufbau zeigt bis auf geringe Rissbilder einen

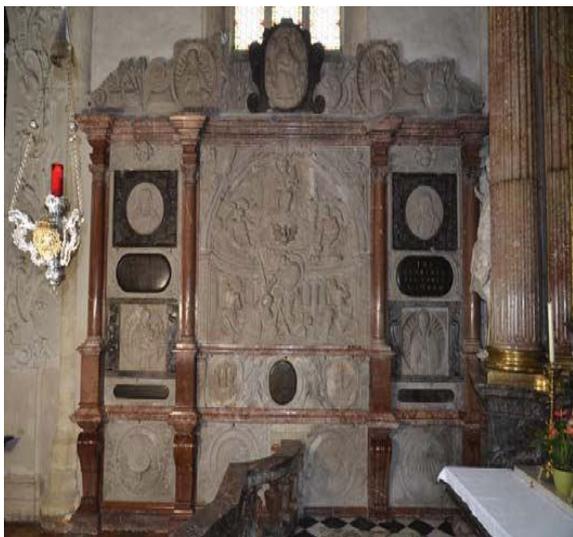
Epitaph, Sigismund Friedrich Graf von Trauttmansdorff

Bereits in der Untersuchung der Steinausstattung 1999 wurden bereits starke Feuchteschäden und ein bedenklicher Erhaltungszustand beschrieben.

Eines der Hauptschadensphänomene bzw. Schadenskatalysator besteht durch die Wandeinbindung. Bereits in der Befundung des Jahres 1999 war ein dringender Handlungsbedarf gegeben. Es bestand eine hohe Feuchteproblematik, die bis zum derzeitigen Zeitpunkt nicht verringert werden konnte, trotz Maßnahmen an der Außenfassade. Daher ist für den längerfristigen Erhalt eine Demontage dieses Grabmals unumgänglich. Zu empfehlen wäre ein rückseitiges Trägergerüst, auf diesem die Einzelelemente gehängt werden können.

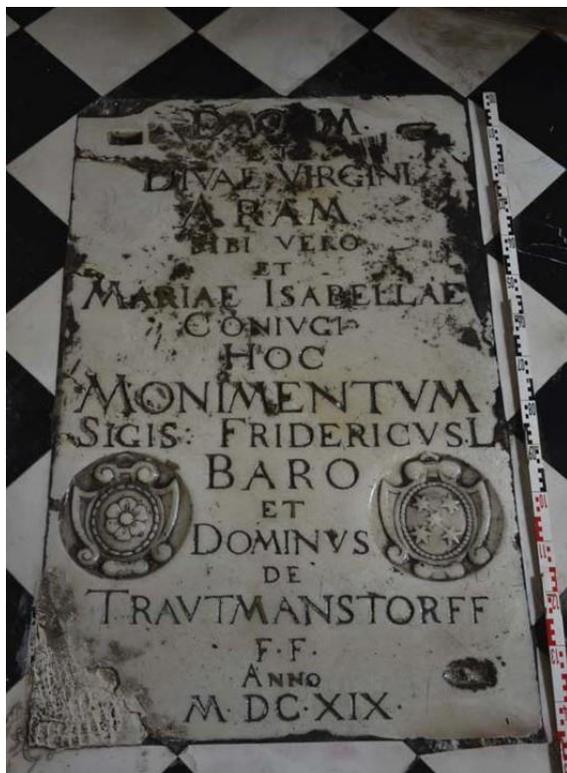
Grabplatte, Sigismund Friedrich von Trauttmansdorff

Grabplatte bzw. Stifterplatte (Marienaltar) des Sigismund Friedrich von Trauttmansdorff um 1619 als Bodeneinlassung zwischen Altarbereich und Epitaph

Vorsichtige Freilegung und Abnahme sämtlicher defekter, verfärbter und formal unpassender Altergänzungen und körperhafter Überzüge mittels Bildhauerhandwerkzeug, Mikromeißel, Skalpell, Freilegeeisen; es dürfen keine Bestoßungen, Kratzer und weitere Beschädigungen des Steins erfolgen, Vorrangig aus den Vertiefungen, Fehlstellen und Inschriften des Steines

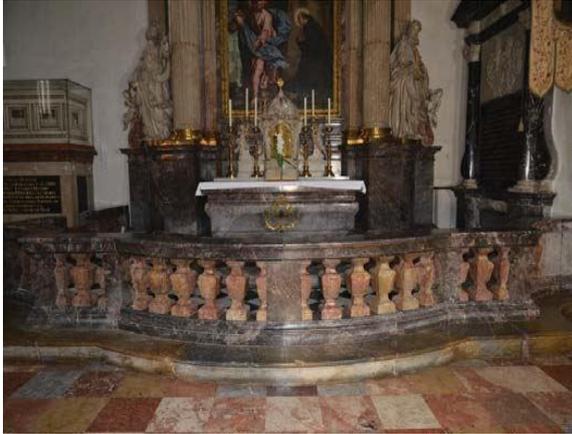
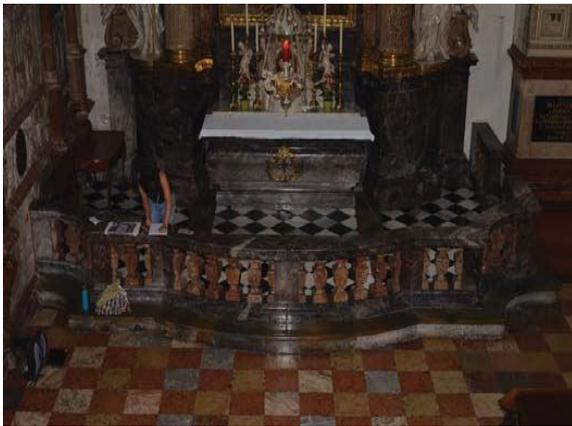
Chorschranken/Kommuniongitter

Risse, Stiche, Kantenabstoßungen

Politurverlust durch Feuchte in südlicher Wandeinbindung

tiefe Ritzungen mit Graffiti an der Auflage (Namen teils mit Jahreszahlen)

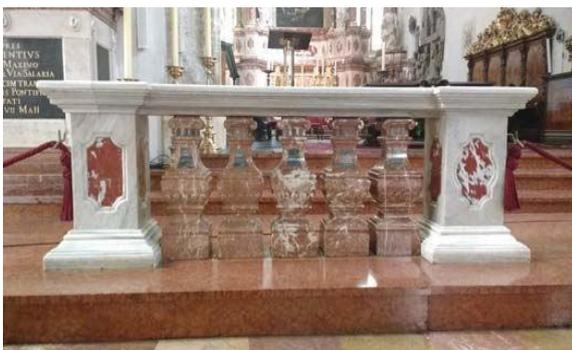
Chorschranken mit Balustraden

Risse zum Teil mit Kittmaterial geschlossen
allgemeine starke Verunreinigung
